## PROCESO DE RESTAURACIÓN

MARIO NUZZI & RAFFAELLO VANNI

### BOUQUET DE FLORES

Lis Sebastián. Departamento de Restauración. Colnaghi Madrid

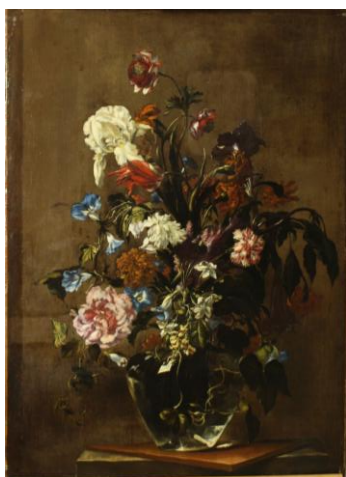
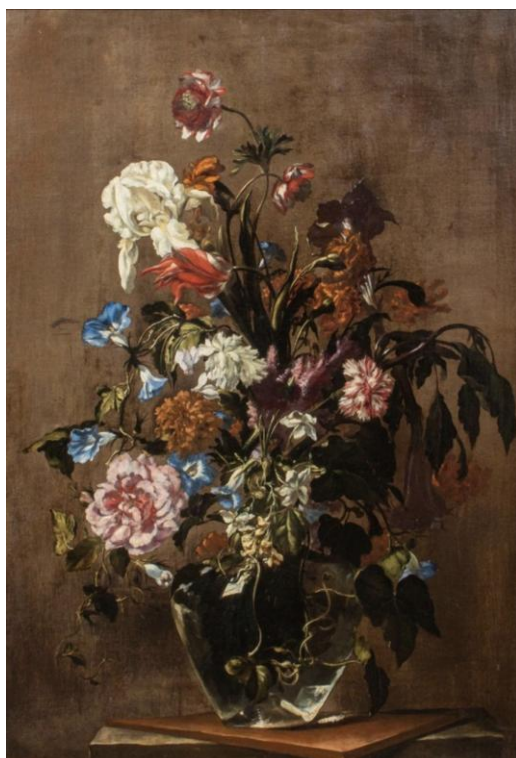
Ambas fotografías muestran una vista comparativa del estado de la pintura antes del proceso de restauración y el resultado después del trabajo.

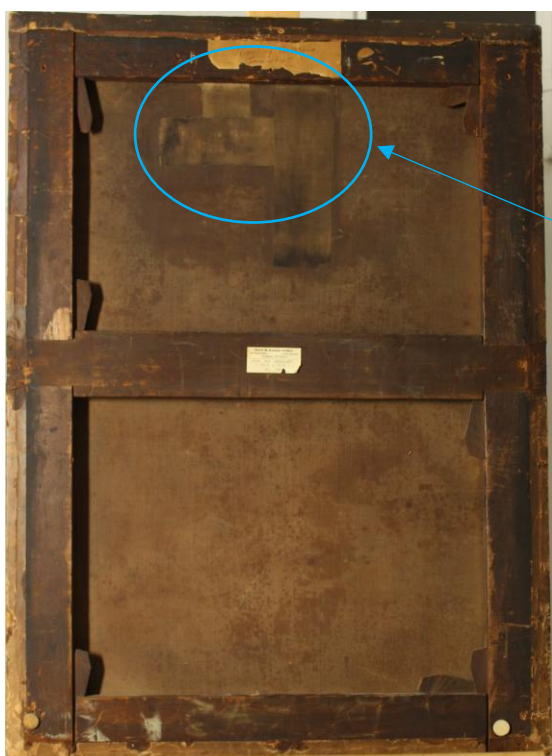
El lienzo recibió en algún momento un golpe que provocó una rotura en forma de siete en la zona superior. Esta rotura fue reparada en una antigua restauración y actualmente los parches sé que colocaron están en buen estado de conservación.

Parque antiguo de una intervención anterior que se mantendrá porque su estado de conservación es bueno.

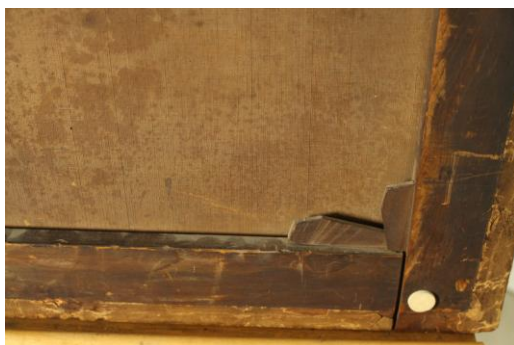
Sistema de cuñas.

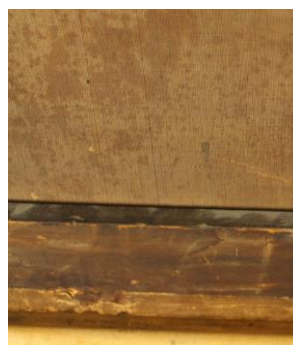
Sistema de aristas internas vivas en el momento inicial

No es un bastidor fijo, tiene sistema de cuñas, aunque no poseía los bordes internos rebajados. Está operación de rebajado de aristas internas se llevará a cabo durante el proceso de restauración para que el bastidor sea correcto en todos sus elementos para la conservación de la obra.

El lienzo se retira del bastidor para poder acceder a las aristas internas de madera y proceder a su limado para que los cantos sean redondeados y no se marquen en el tejido por el reverso. Se aprovecha esta operación para hacer un sentado del tejido y dejar el soporte liso y colocar bandas perimetrales que sujeten de nuevo el lienzo al bastidor.

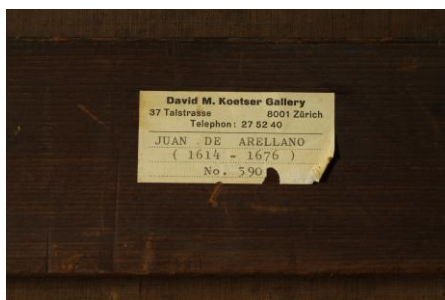
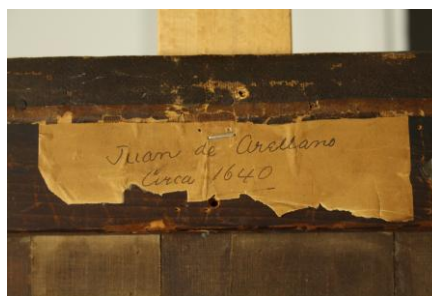
Etiquetas adhesivas colocadas sobre el bastidor.

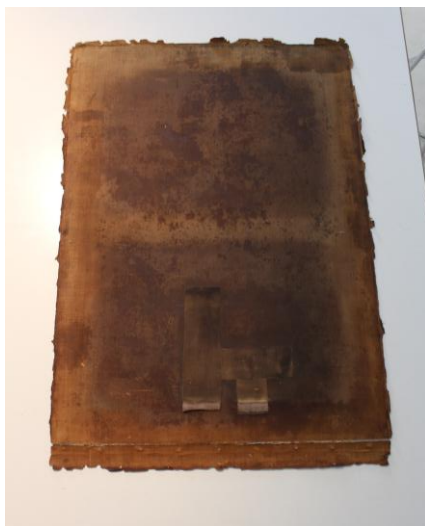
Proceso de consolidación del soporte de tela.

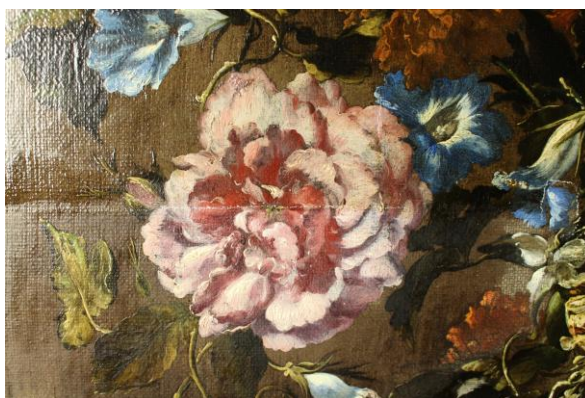
Se aprecian numerosas manchas en toda la superficie producidas por gotas principalmente pero también hay excrementos de insectos, manchas de cera, repintes y otras.

Manchas de excrementos de insectos sobre el color.

La limpieza se realizó en dos fases. En la primera se eliminó el barniz superficial y en la segunda se eliminaron repintes, suciedad antigua, manchas de cera, excrementos de insectos y otras manchas diversas.

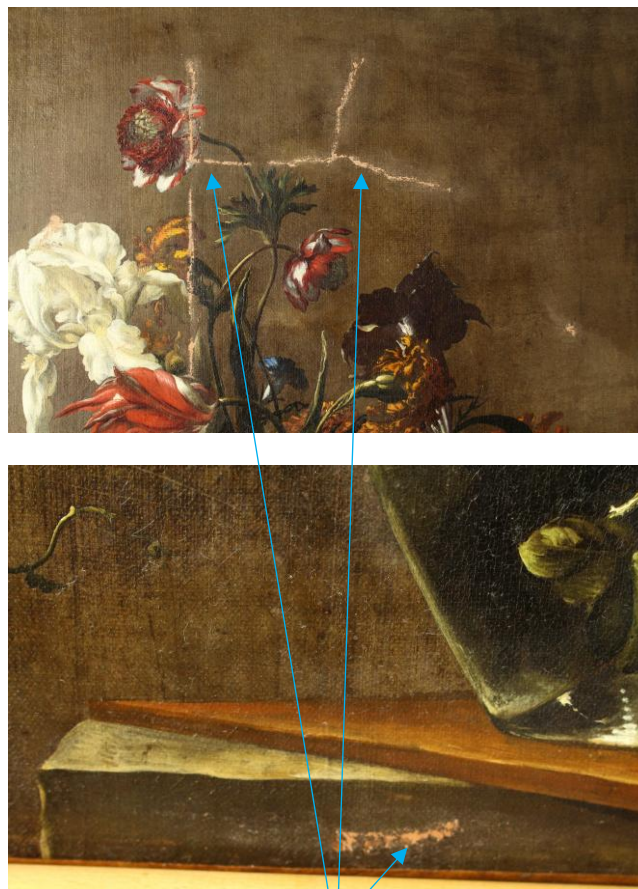
Se han producido pérdidas de preparación y de color sobre todo en zona donde el tejido se rompió por el golpe mencionado, también se ha producido alguna pequeña pérdida por la superficie de la obra.

Zonas de lagunas donde se ha colocado el estuco.

Pérdidas de preparación se estucan para conseguir enrasar la superficie. El estucado se realiza imitando la textura que tiene la preparación original.

Se utiliza para el nuevo estucado materiales de las mismas características que la preparación original con lo que el estuco está formado por carbonato cálcico y cola animal, y un flexibilizante natural.
