## PROCESO DE RESTAURACIÓN

MARIO NUZZI & RAFFAELLO VANNI

### BOUQUET DE FLORES

Lis Sebastián. Departamento de Restauración. Colnaghi Madrid

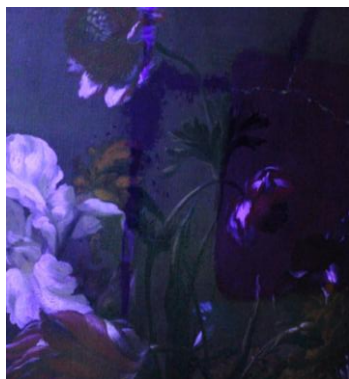
### Luz Ultravioleta

Los rayos ultravioletas provocan la fluorescencia de los materiales haciendo que los materiales más antiguos aparezcan brillantes mientras los más modernos se vean oscuros y opacos. El análisis realizado con luz ultravioleta permite ver el área donde hay repintes antiguos. Estos pueden distinguirse porque adquieren un color púrpura sobre el barniz.

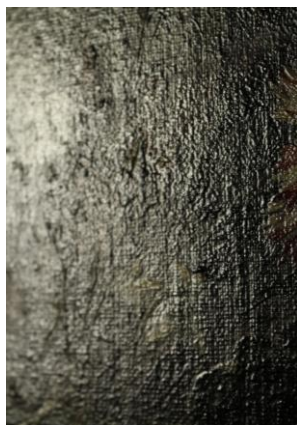
### Luz rasante

Consiste en tomar una fotografía con la luz situada bajo un ángulo agudo inferior a 20°. El haz de luz permite realzar con gran intensidad el estado del relieve de la superficie de la pintura debido a las sombras que proyecta.

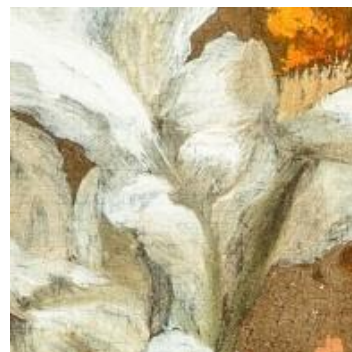
### Macrofotografía

Se utiliza para hacer fotografías a menor distancia de la natural con un objetivo de aumento. Esta técnica permite al restaurador observar si existen o no alteraciones en esta área.

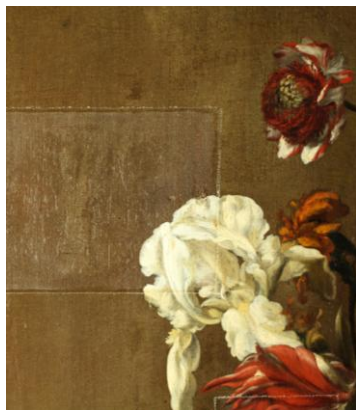
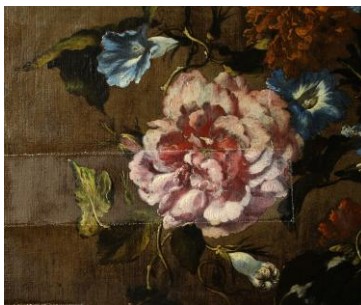
## Proceso de limpieza

Los barnices con el tiempo se deterioran oxidándose su resina que se vuelve amarilla y se cristaliza, igualmente con el tiempo se van acumulando capas de suciedad medioambiental en la superficie junto con humo procedente de la iluminación antigua de velas. Todo ello forma una película oscura que impide ver los colores originales de la obra.

Igualmente se realiza la eliminación de antiguos repintes que se encuentran sobrepasados de la laguna real y que igualmente están virados de tono por el paso del tiempo.

La eliminación de los barnices oxidados, los repintes y la suciedad medioambiental se realiza mediante limpiezas químicas y mecánicas, según las características compositivas de las resinas a retirar.

La limpieza se realizó en dos fases. En la primera se eliminó el barniz superficial y en la segunda se eliminaron repintes, suciedad antigua, manchas de cera, excrementos de insectos y otras manchas diversas.

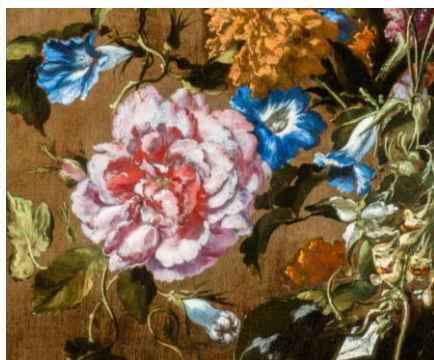
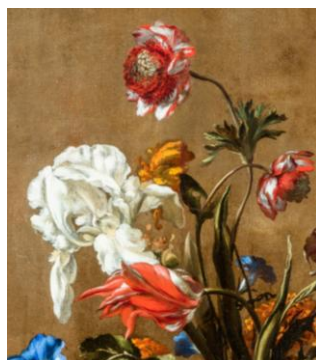
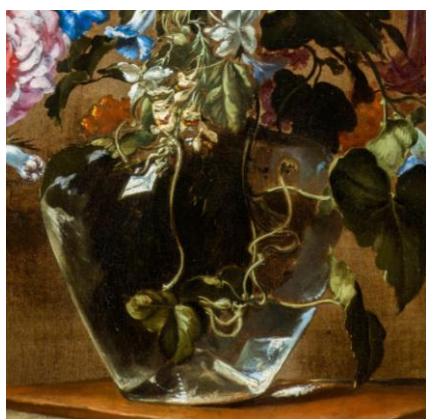
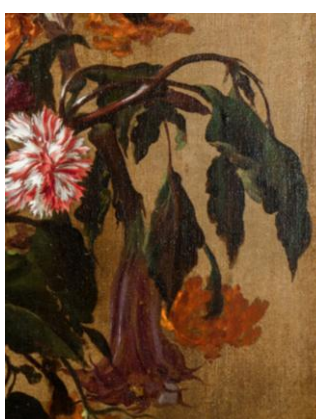
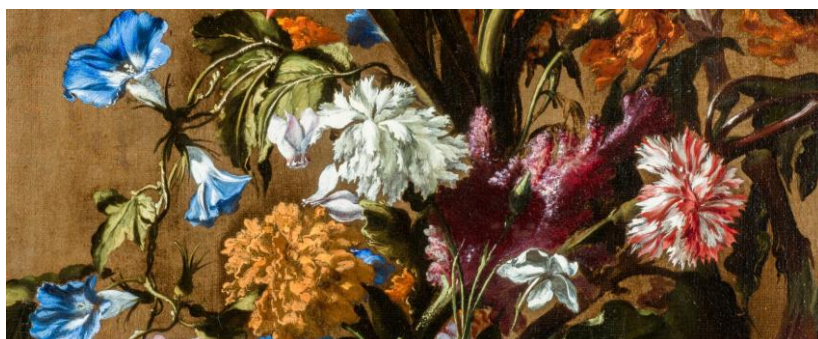
## Estado final

La obra se encuentra actualmente en buen estado de conservación.

Finalmente se extiende una capa de barniz mediante pulverización que protege los colores de los posibles agentes medioambientales que podrían deteriorarla, además de saturar el tono de los colores para su correcta visualización.
